# 建设项目环境影响报告表

项目名称： 新邵县小型病险水库除险加固工程

建设单位(盖章)： 新邵县水利项目服务中心

编制日期： 2025 年 7 月

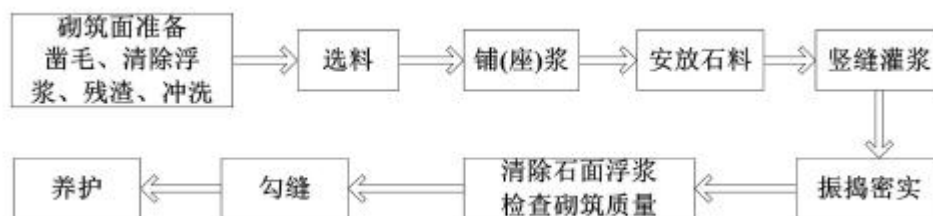
浆砌石施工工艺要求：浆砌石工程砌筑的工艺流程如下：

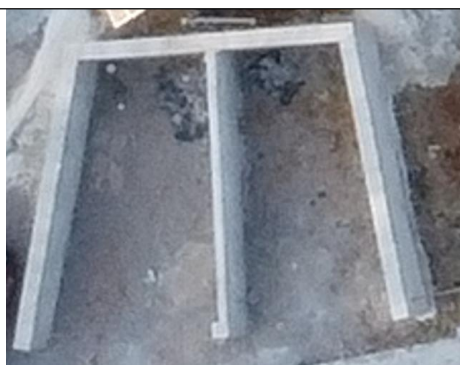
| 序号 | 存在的问题 | 整改措施 |
|---|---|---|
| 1 | 临时工程未拆除 | 拆除遗留的临时工程, 并进行生态恢复 |

跃进水库未拆除临时工程

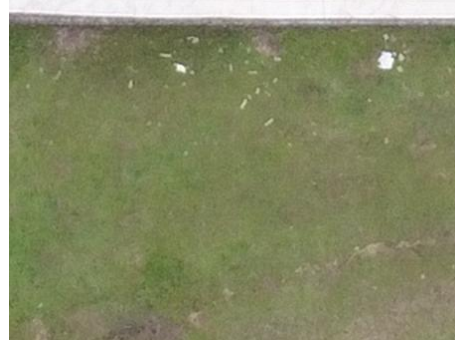
梅子坝水库临时工程已拆除并已复绿

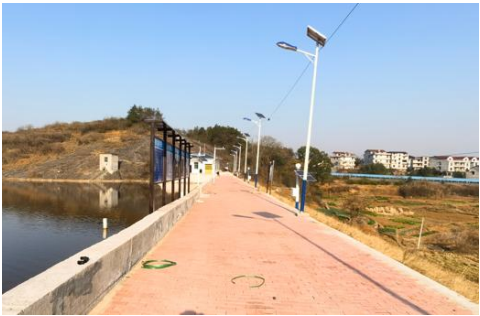
目前项目已施工完成，根据现场调查，大坝坝顶均已完成硬化，大坝下游坝坡已加固且绿化已完成，但临时工程尚未拆除，建设单位应尽快将临时工程拆除并进行复绿。现状照片如下：

| <p>大坝坝顶硬化</p> | <p>大坝下游坝坡加固及绿化</p> |
