# 建设项目环境影响报告表

项目名称：邵阳县尚鱼塘水库除险加固工程

# 邵阳县尚鱼塘水库除险加固工程

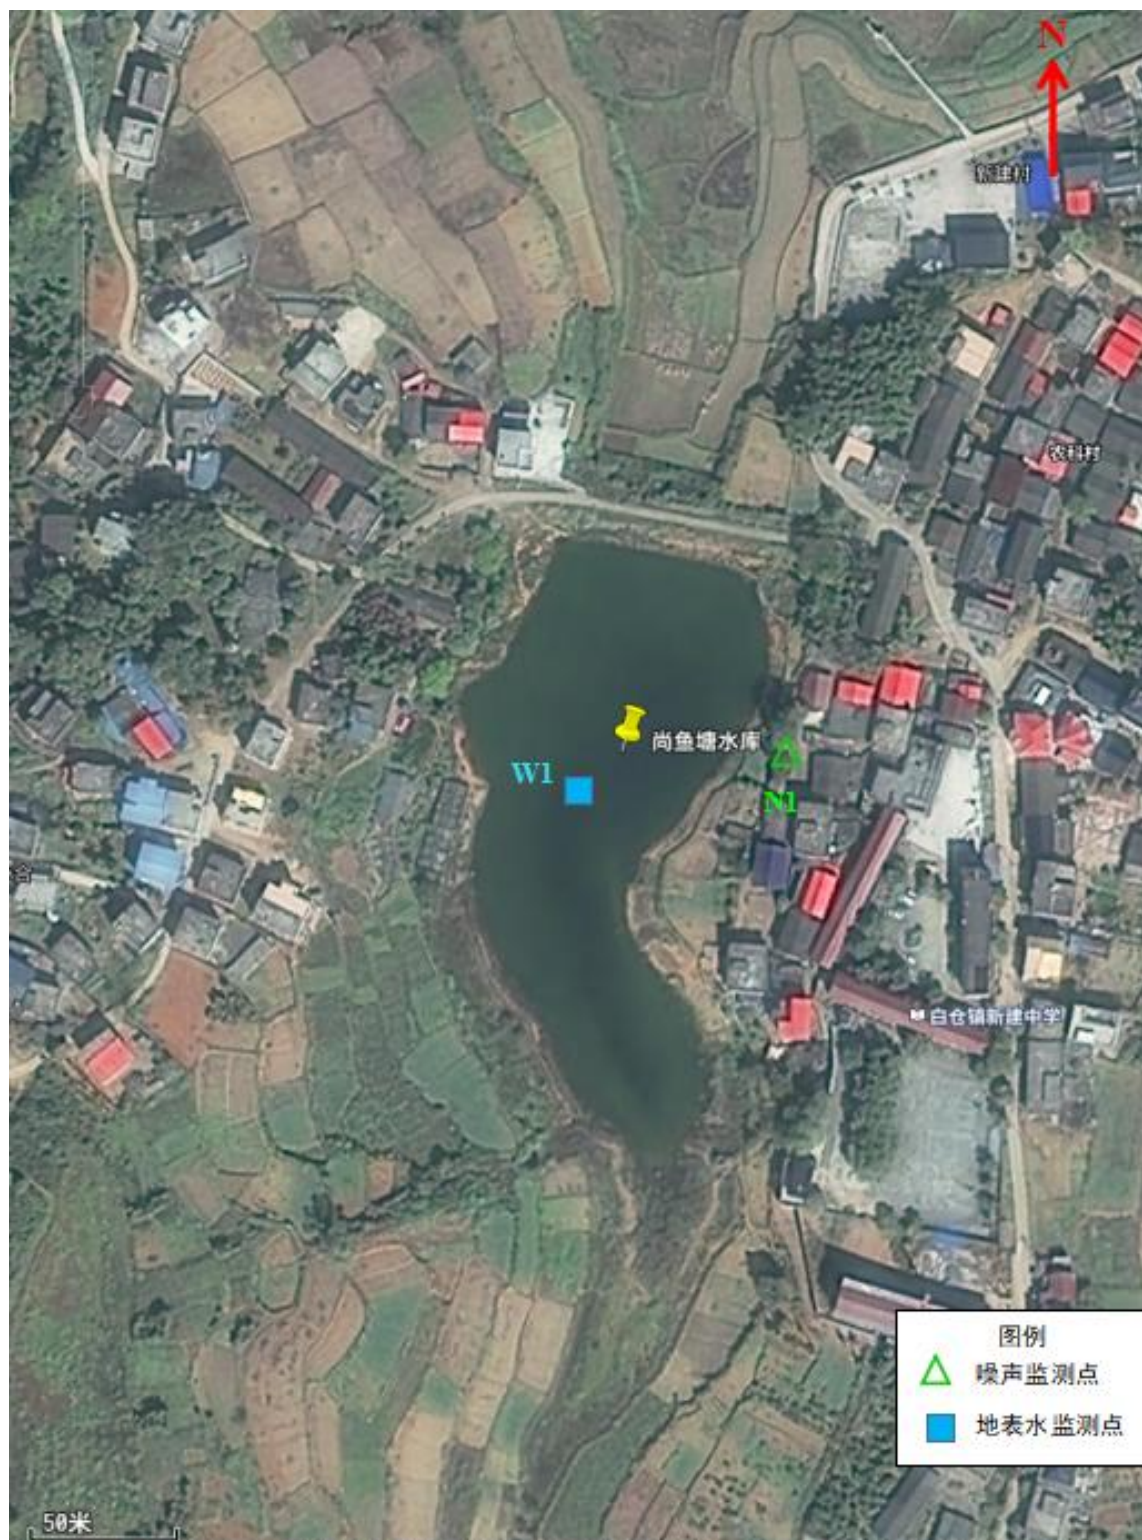
图 3-1 地表水监测断面布点图

| 监测类别 | 监测点位编号 | 监测点位置 |
|---|---|---|
| 地表水 | W1 | 尚鱼塘水库断面 |
